# Cenová ponuka k servisnej zákazke: 101573

Náradie: AXSP 1800 akumulátorový skrutkovač

Výrobné číslo: 183861

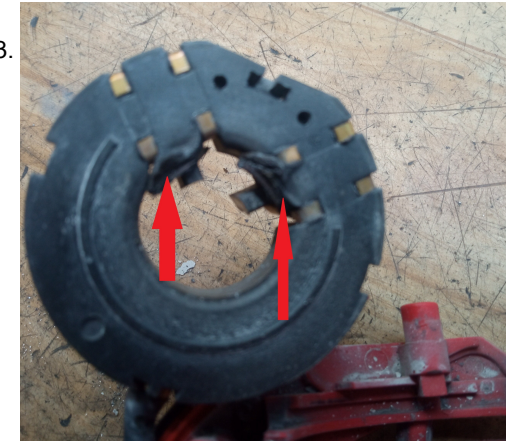
3.

*Zistenie:* Technickou kontrolou bolo zistené poškodenie držiakov uhlíkových kief (obr.3) a lamiel komutátora (obr.3).

*Príčina:* Krátkodobé preťaženie.

*Vyjadrenie:* Neopraviteľné poškodenie lamiel komutátora spôsobilo prehriatie preťažením. Aby sa predišlo prehriatiu náradia, motor by mal byť vždy schopný sa otáčať pri menovitých otáčkach a tým umožniť chladiacemu systému pracovať účinne počas celej prevádzkovej doby náradia. Čím je zaťaženie motora náradia väčšie, tým viac energie je potrebné na udržanie menovitých otáčok. Nakoniec sa rýchlosť motora znižuje a chladiaci účinok klesá tak rýchlo, že zvýšenie teploty vedie ku kritickému prehriatiu a poškodeniu vinutia, ktoré sa prejaví viditeľným zvýšeným iskrením na komutátore. Používaním náradia s viditeľným iskrením dochádza k poškodeniu lamiel komutátora.

*Doporučenie:* Pravidelnými prestávkami pri práci predídete prehriatiu následnému poškodeniu náradia.
