# Cenová ponuka k servisnej zákazke: 101165

Náradie: HVE 113 mechanický ponorný vibrátor

Výrobné číslo: 143261

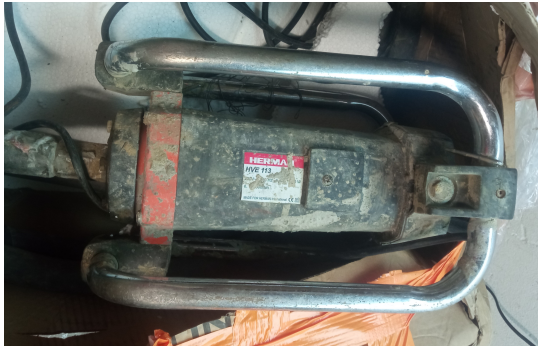
1.

*Zistenie:* Technickou prehliadkou bolo zistené poškodenie upínacej príruby a prívodnej šnúry.

*Príčina:* Mechanické poškodenie upínacej príruby spôsobené pádom alebo mechanickým namáhaním. Mechanické poškodenie prívodnej šnúry spôsobené mechanickým namáhaním.

K poškodeniu upínacej príruby pravdepodobne bolo spôsobené namáhaním upínacej príruby s upnutou vibračnou hlavicou počas prác a premiestňovania náradia.

*Vyjadrenie:* Prívodnú šnúru vieme vymeniť za novú s možnosťou výberu dĺžky a to:

*Doporučenie:* Poučte obsluhu náradia, aby sieťovú šnúru nenamáhali ťahaním a ohýbaním.
