# Cenová ponuka k servisnej zákazke: 101370

Náradie: HERMAN MX 518|Búracie kladivo

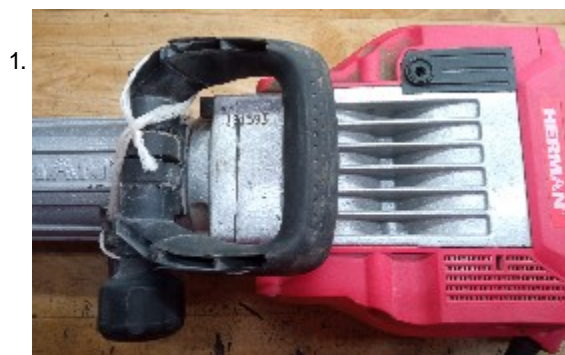
Obrazová príloha:

Zistenie: Technickou kontrolou bolo zistené poškodenie lamiel komutátora rotora (obr.2),držiakov uhlíkov (obr.3),uhlíkových kief (obr.4),chýbajúca skrutka (obr.5) a poškodená sieťová šnúra (obr.6).

Príčina: Příčinou poruchy je zkrat vo vinutí rotora.

Vyjadrenie: Neopraviteľné poškodenie vinutia lamiel komutátora spôsobilo prehriatie preťažením. Aby sa predišlo prehriatiu náradia, motor by mal byť vždy schopný sa otáčať pri menovitých otáčkach, a tým umožniť chladiacemu systému pracovať účinne počas celej prevádzkovej doby náradia. Čím je zaťaženie motora náradia väčšie, tým viac energie je potrebné na udržanie menovitých otáčok. Nakoniec sa rýchlosť motora znižuje a chladiaci účinok klesá tak rýchlo, že zvýšenie teploty vedie ku kritickému prehriatiu a poškodeniu vinutia, ktoré sa prejaví viditeľným zvýšeným iskrením na komutátore. Používaním náradia s viditeľným iskrením dochádza k poškodeniu lamiel komutátora a uhlíkových kief. Oprava prírodnej šnúry je neprípustná a preto je nutná jej výmena.

Doporučenie: Pravidelnými prestávkami pri práci predídete prehriatiu následnému poškodeniu náradia.
