HERMAN BX 800IKombinované kladivo

SDS-plus|800W| Záruka 3 roky

Opis poruchy od zákazníka

Vyjadrenie autorizovaného servisného technika

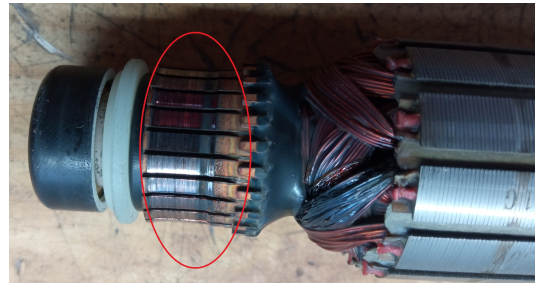
2.

Zistenie: Technickou prehliadkou bolo zistené poškodenie komutátora rotora (obr.2)

Príčina: Poškodenie komutátora pravdepodobne spôsobilo preťaženie.

Vyjadrenie: Neopraviteľné poškodenie lamiel komutátora pravdepodobne spôsobilo prehriatie preťažením napr. vŕtaním alebo sekaním bez patričnej prestávky. Aby sa predišlo prehriatiu náradia, motor by mal byť vždy schopný sa otáčať pri menovitých otáčkach, a tým umožniť chladiacemu systému pracovať účinne počas celej prevádzkovej doby náradia.

Doporučenie: Pravidelnými prestávkami pri práci predídete prehriatiu následnému poškodeniu náradia.
